БАНДИТСКАЯ БИТА

АНДРЕЙ КУЗНЕЦОВ

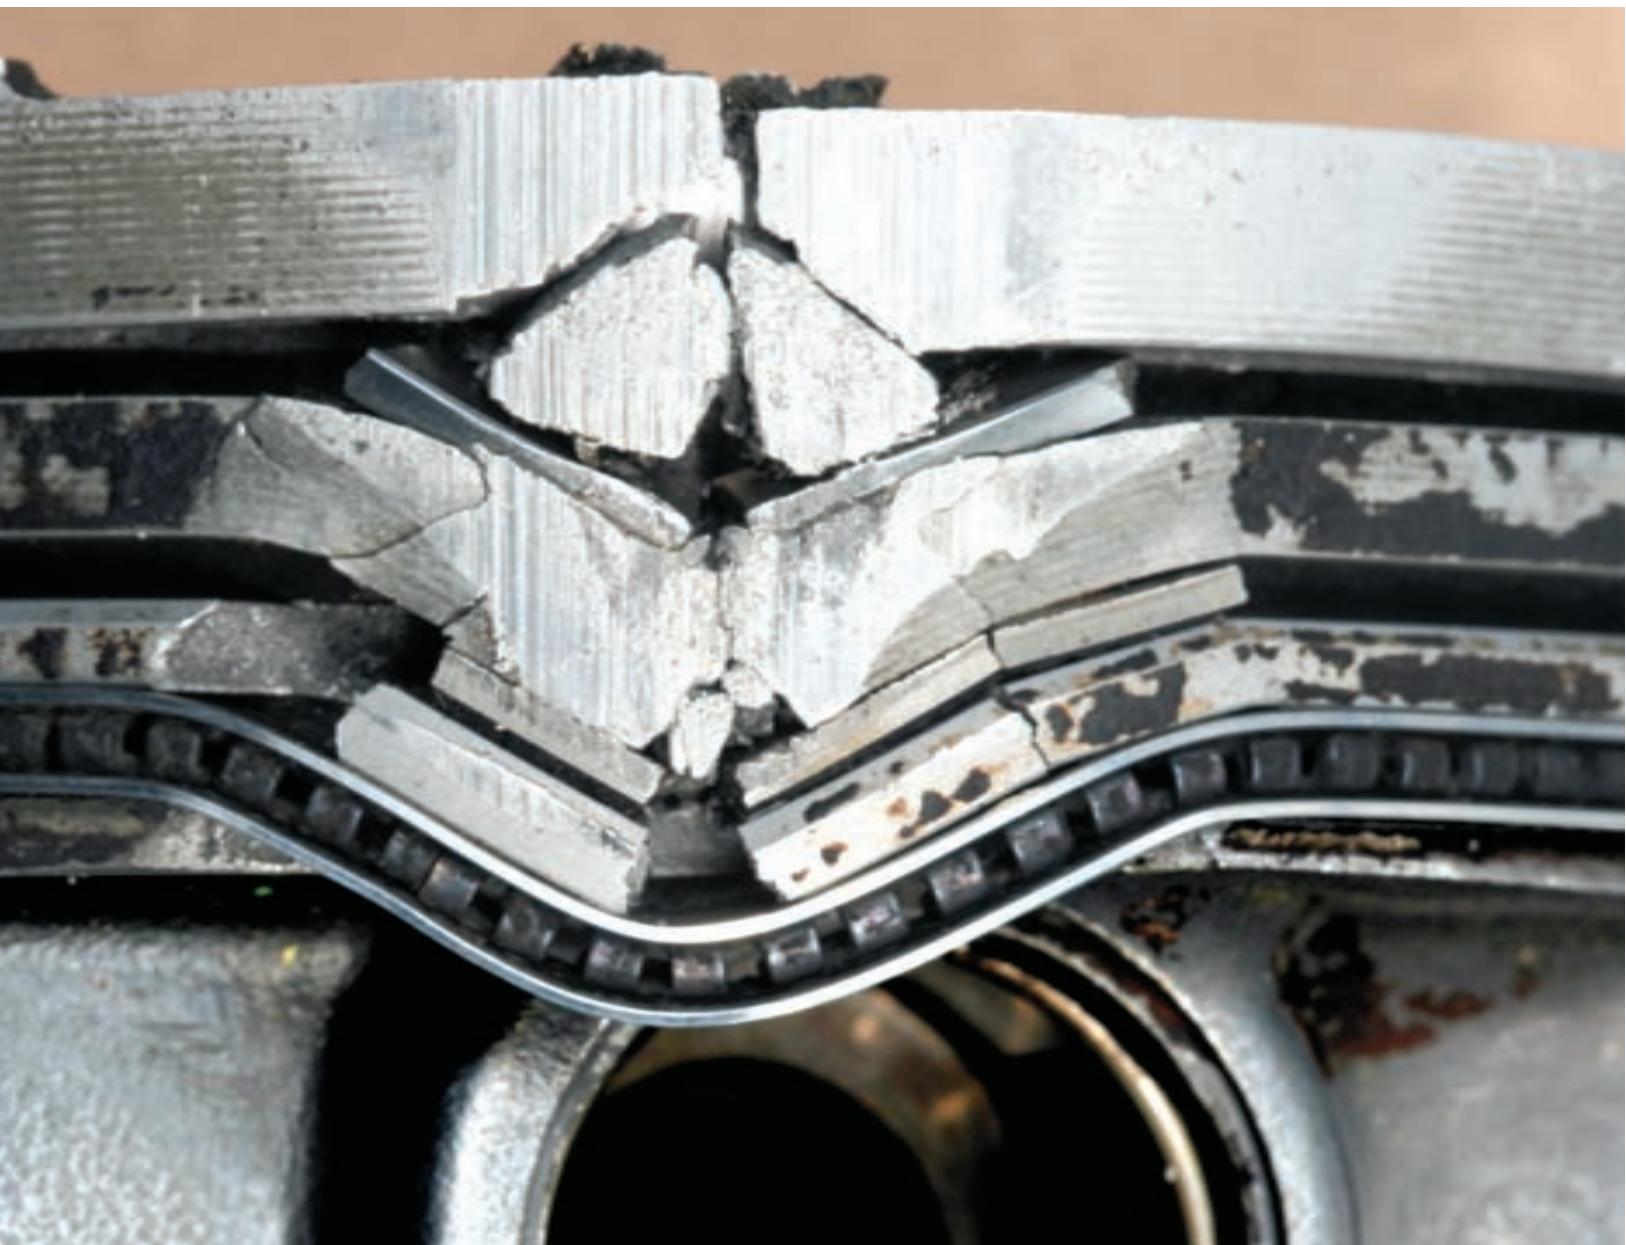
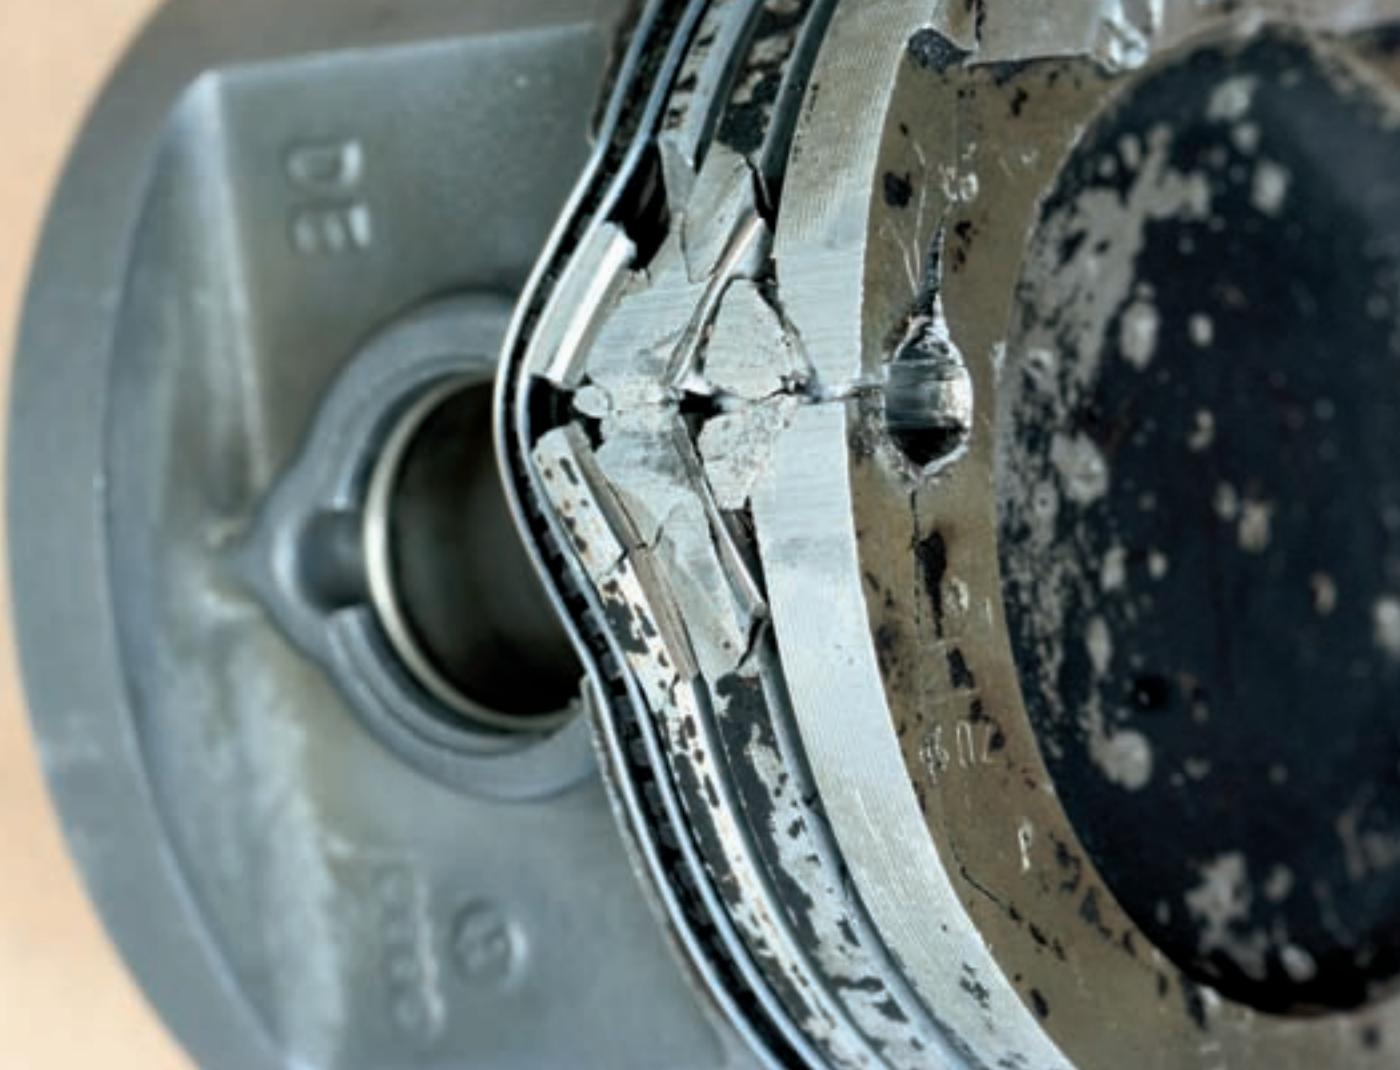
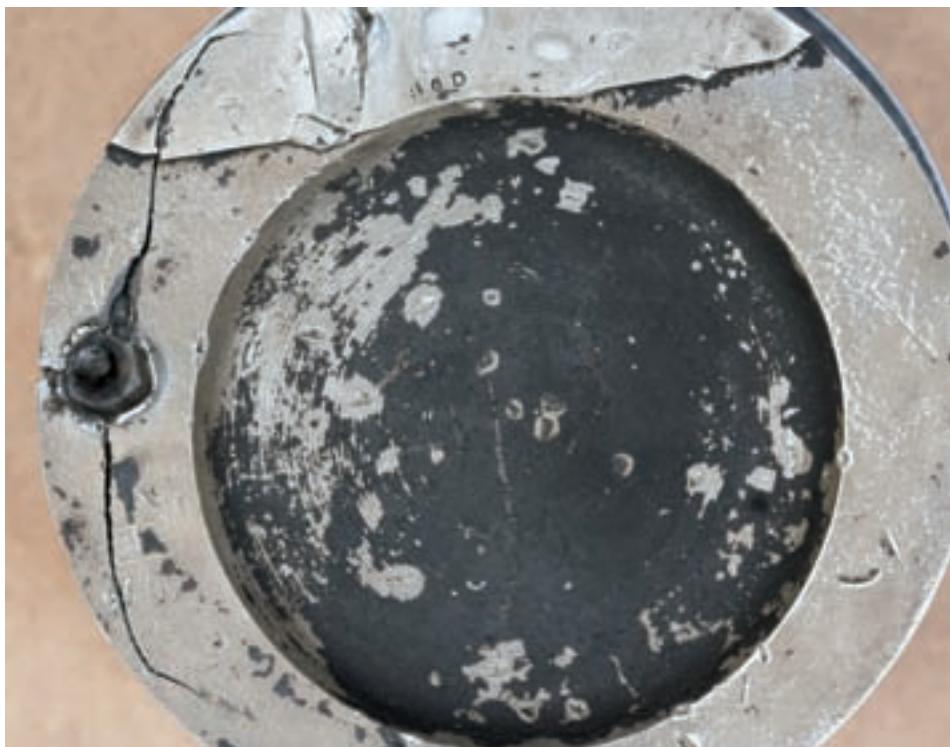
Снятие головки блока специалистами моторного центра показало, что поршень в одном из цилиндров пробит. Деформированы канавки

поршневых колец, и поломаны сами кольца. Повреждения хорошо видны на снимках.

Причиной явилось попадание во впускной коллектор двигателя сменной головки-звездочки TORX, которой «мастера» предыдущего сервиса откручивали и закручивали болты крепления форсунок.

Но вернемся к «Фольксвагену». Ремонт двигателя обошелся владельцу в кругленькую сумму. При этом были заменены только поршни во всех цилиндрах. Ни головка блока, ни гильза аварийного цилиндра, к счастью, не пострадали. В противном случае ремонт силового агрегата мог бы значительно превысить рыночную стоимость самой машины.
