# ПОЧЕМУ ПРОГОРЕЛ ПОРШЕНЬ?

АЛЕКСАНДР ХРУЛЕВ, кандидат технических наук,  
директор фирмы «АБ-Инжиниринг»

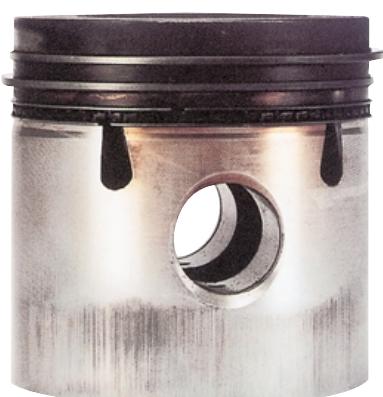
Задиры на юбке могут образоваться в результате недостаточного зазора или перегрева. В последнем случае они располагаются ближе к отверстию пальца

**Нарушение охлаждения поршня** — едва ли не самая распространенная причина появления дефектов. Обычно это происходит при неисправности системы охлаждения двигателя (цепочка: «радиатор—вентилятор—датчик включения вентилятора—водяной насос») либо из-за повреждения прокладки головки блока цилиндров. Во всяком случае, как только стенка цилиндра перестает омываться снаружи жидкостью, ее температура, а вместе с ней и температура поршня, начинают расти. Поршень расширяется быстрее цилиндра, к тому же неравномерно, и в конечном итоге зазор в отдельных местах юбки (как правило, вблизи отверстия под палец) становится равным нулю. Начинается задир — схватывание и взаим-

ный перенос материалов поршня и зеркала цилиндра, а при дальнейшей работе двигателя происходит заклинивание поршня.

После остывания форма поршня редко приходит в норму: юбка оказывается деформированной, т.е. сжатой по большой оси эллипса. Дальнейшая работа такого поршня сопровождается стуком и повышенным расходом масла.

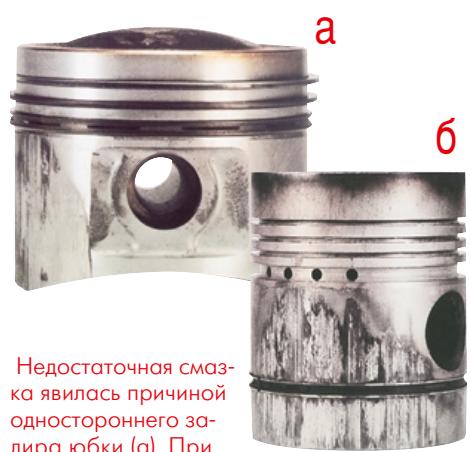
Недостаточная смазка явила причиной одностороннего задира юбки (а). При дальнейшей работе в таком режиме задир распространяется на обе стороны юбки (б).

**Недостаточная смазка поршня** чаще всего характерна для пусковых режимов, особенно при низких температурах. В подобных условиях топливо, поступающее в цилиндр, смывает масло со стенок цилиндра, и возникают задиры, которые

располагаются, как правило, в средней части юбки, на ее нагруженной стороне.

Двухсторонний задир юбки обычно встречается при длительной работе в режиме масляного голодания, связанного с неисправностями системы смазки двигателя, когда количество масла, попадающего на стенки цилиндров, резко уменьшается.

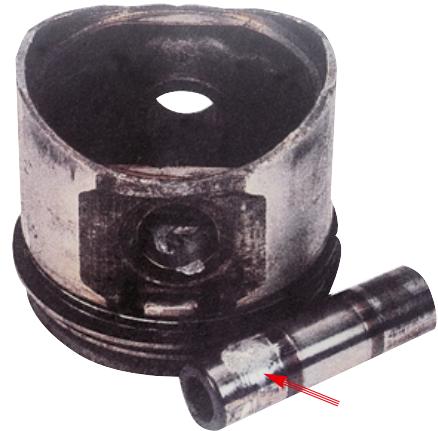
Схватывание пальца в отверстии бобышек поршня произошло сразу после запуска двигателя. Причина — малый зазор в соединении и недостаточная смазка.

Недостаток смазки поршневого пальца — причина его заклинивания в отверстиях бобышек поршня. Такое явление характерно только для конструкций с пальцем, запрессованным в верхнюю головку шатуна. Этому способствует малый зазор в соединении пальца с поршнем, поэтому «прихваты» пальцев чаще наблюдаются у относительно новых двигателей.

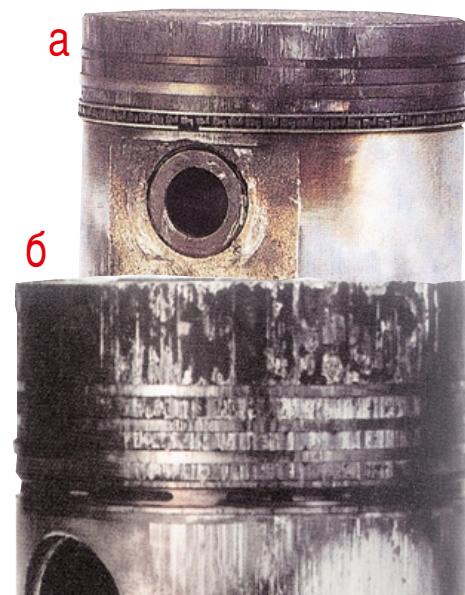
Залегание колец в канавках и задиры в результате слишком высокой температуры в камере горения (а). При недостаточном охлаждении днища задир распространяется на всю верхнюю часть поршня (б).

Днище и огневой пояс могут повреждаться при слишком высокой температуре в камере сгорания дизеля, вызванной неисправностью распылителей форсунок. Аналогичная картина возникает и при нарушении охлаждения поршня — например, при закоксовывании форсунок, подающих масло к поршню, имеющему кольцевую полость внутреннего охлаждения. Задир, возникающий на верхней части поршня, может распространяться и на юбку, захватывая поршневые кольца.

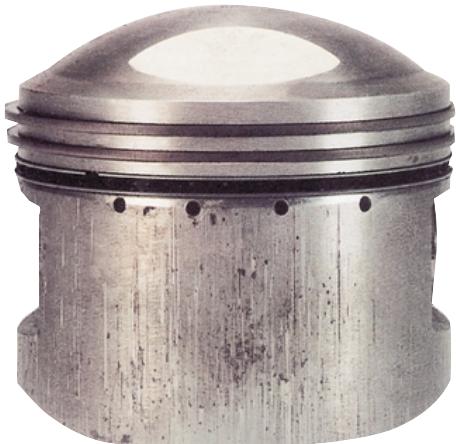
Плохая фильтрация масла послужила причиной абразивного износа юбки, цилиндра и поршневых колец.

**Механические проблемы**, пожалуй, дают самое большое разнообразие дефектов поршневой группы и их причин. Например, абразивный износ деталей возможен как «сверху», из-за попадания

пыли через рваный воздушный фильтр, так и «снизу», при циркуляции абразивных частиц в масле. В первом случае наиболее изношенными оказываются цилиндры в верхней их части и компрессионные поршневые кольца, а во втором — маслосъемные кольца и юбка поршня. Кстати, абразивные частицы в масле могут появиться не столько от несвоевременного обслуживания двигателя, сколько в результате быстрого износа каких-либо деталей (например, распределала, толкателей и др.).

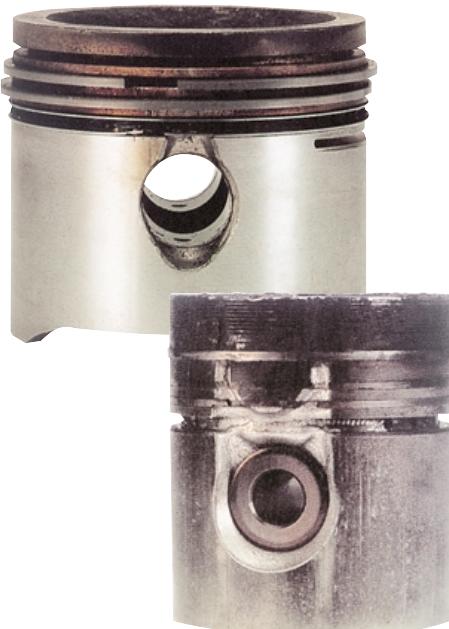
Выскакивание стопорного кольца поршневого пальца ведет к повреждению поршня у отверстия. При этом в цилиндре наблюдаются глубокие борозды от пальца.

Редко, но встречается эрозия поршня у отверстия «плавающего» пальца при выскакивании стопорного кольца. Наиболее вероятные причины этого явления — непараллельность нижней и верхней головок шатуна, приводящая к значительным осевым нагрузкам на палец и «выбиванию» стопорного кольца из канавки, а также использование при ремонте двигателя старых (потерявших упругость) стопорных колец. Цилиндр в таких случаях оказывается поврежденным пальцем настолько, что уже не подлежит ремонту традиционными методами (расточка и хонингование).

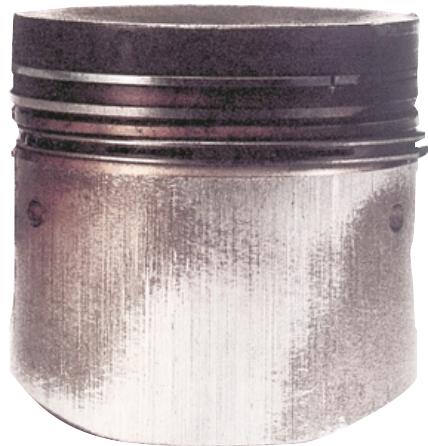
Деформированный шатун обычно приводит к несимметричному пятну контакта юбки с цилиндром из-за перекоса поршня.
